Wartungs- Reparaturanleitung RollcarTV-3

A. Überprüfung Externer Leckage

2. Reparatur von Turbinenlager und Wellendichtring

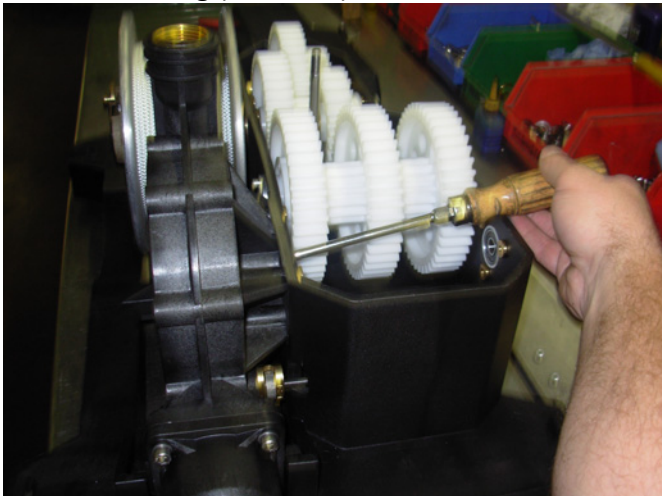
- ⇒ Zahnräder und Distanzringe aus dem Getriebegehäuse herausnehmen.
- ⇒ Wellendichtring (ZK94377) zusammen mit Buchse-Labyrinth (BT84388) herausklopfen

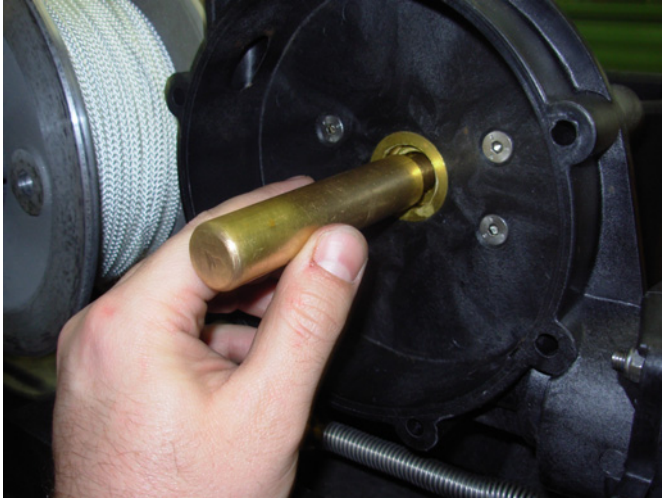
⇒ Wenn Rillenkugellager (ZK94372) noch komplett:

mit Durchschlag Nr.1 (BT84431) zum Getriebegehäuse hin durchschlagen.

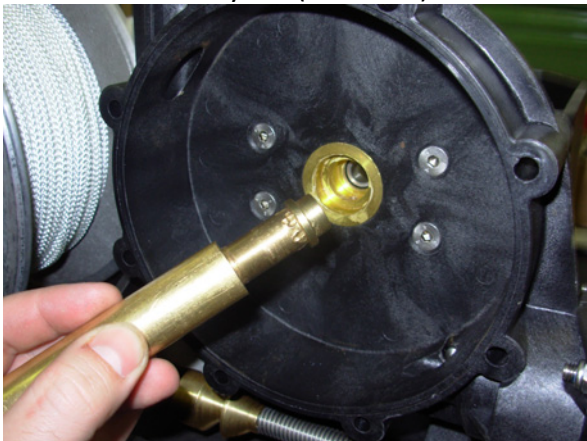
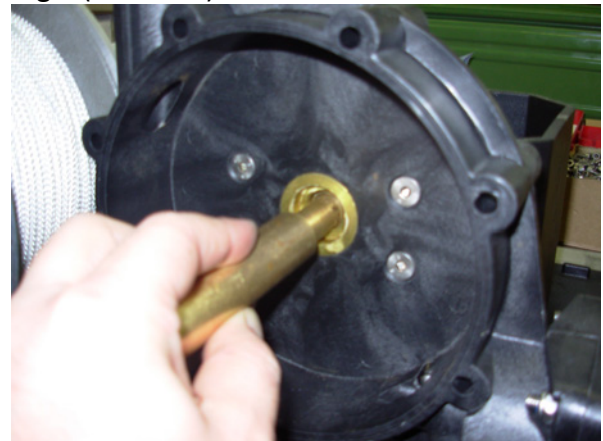
⇒ Neue Buchse-Labyrinth (BT84388) mit Durchschlag 1 (BT84431) einstecken

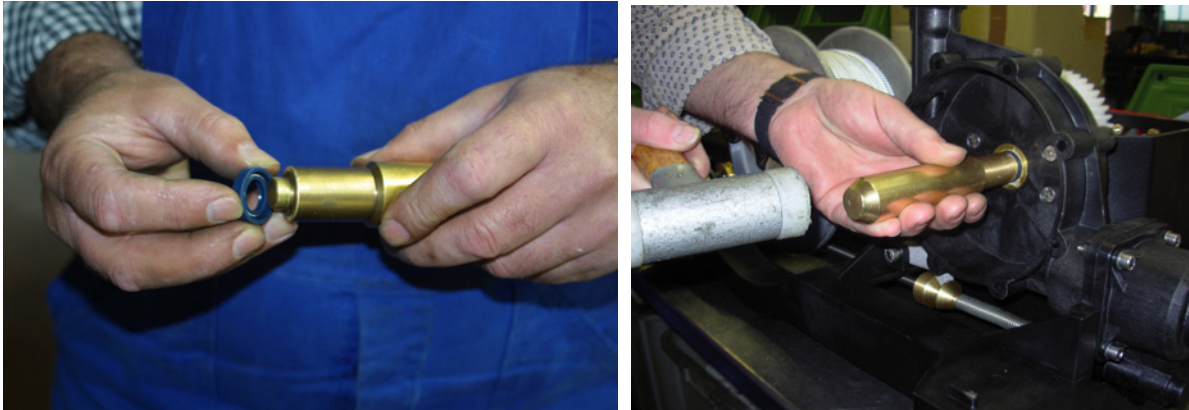
- ⇒ Neuer Wellendichtring (ZK94377) mit Durchschlag 3 (BT84433) einklopfen – Öffnung muss nach außen sichtbar sein

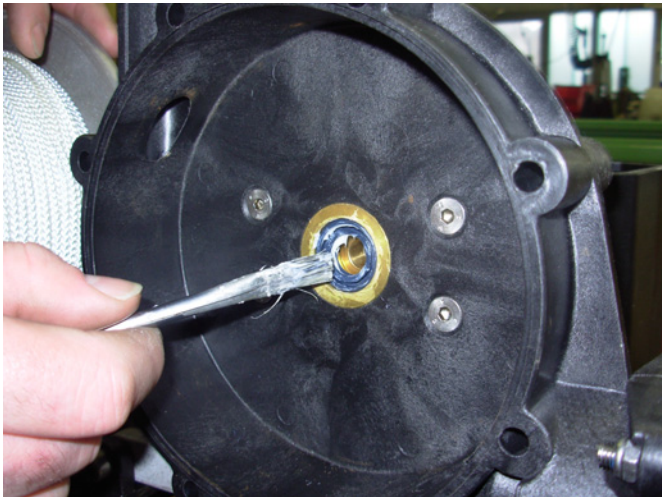
- ⇒ Wellendichtring mit säurefreiem Fett (Molikode) einfetten

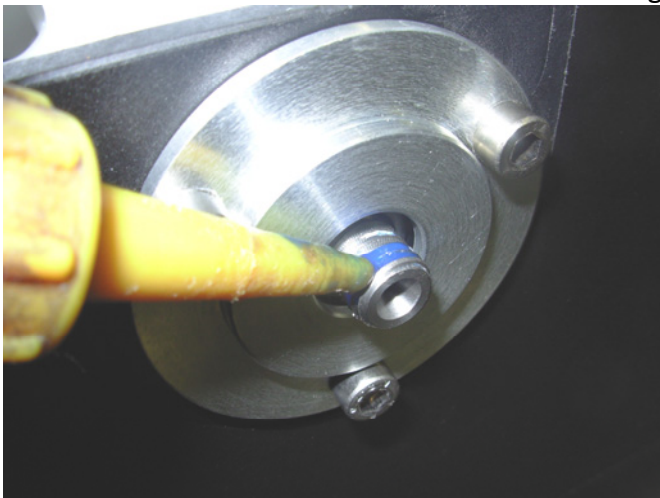
- ⇒ Loctite blau auf Gewinde an Turbinenwelle auftragen

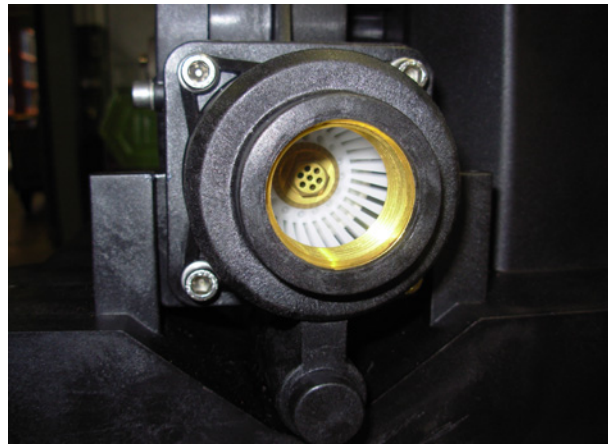
Nach jedem Beregnungsvorgang kann einfach überprüft werden, ob das Ventil dicht ist. Besonders bei verunreinigtem Wasser kann es vorkommen, dass das Ventil nicht ganz schließt oder öffnet. Ebenso können z.B. kleine Steine und Grass das Ventil zugesetzt haben, die Folge wäre ein Druckverlust am Regner.

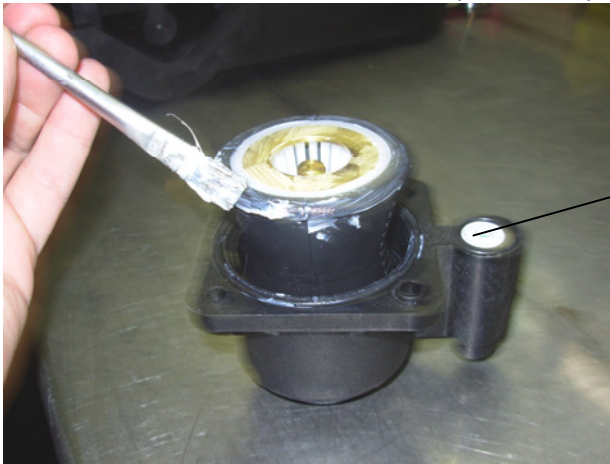
- Steuereinheit zusammenbauen (1. Feder, 2. Kugel, 3. Dichtung), gemäß Detail X von der Einzelteilliste
- Messingscheibe mit Fasse zum Ventileinsatz einlegen
- Ventileinsatz mit säurefreiem Fett (Molikode) einfetten und wieder zusammenstecken
